# 柏崎市洪水ハザードマップ

## その2

### (鯖石川下流)

#### (水害危険区域図)

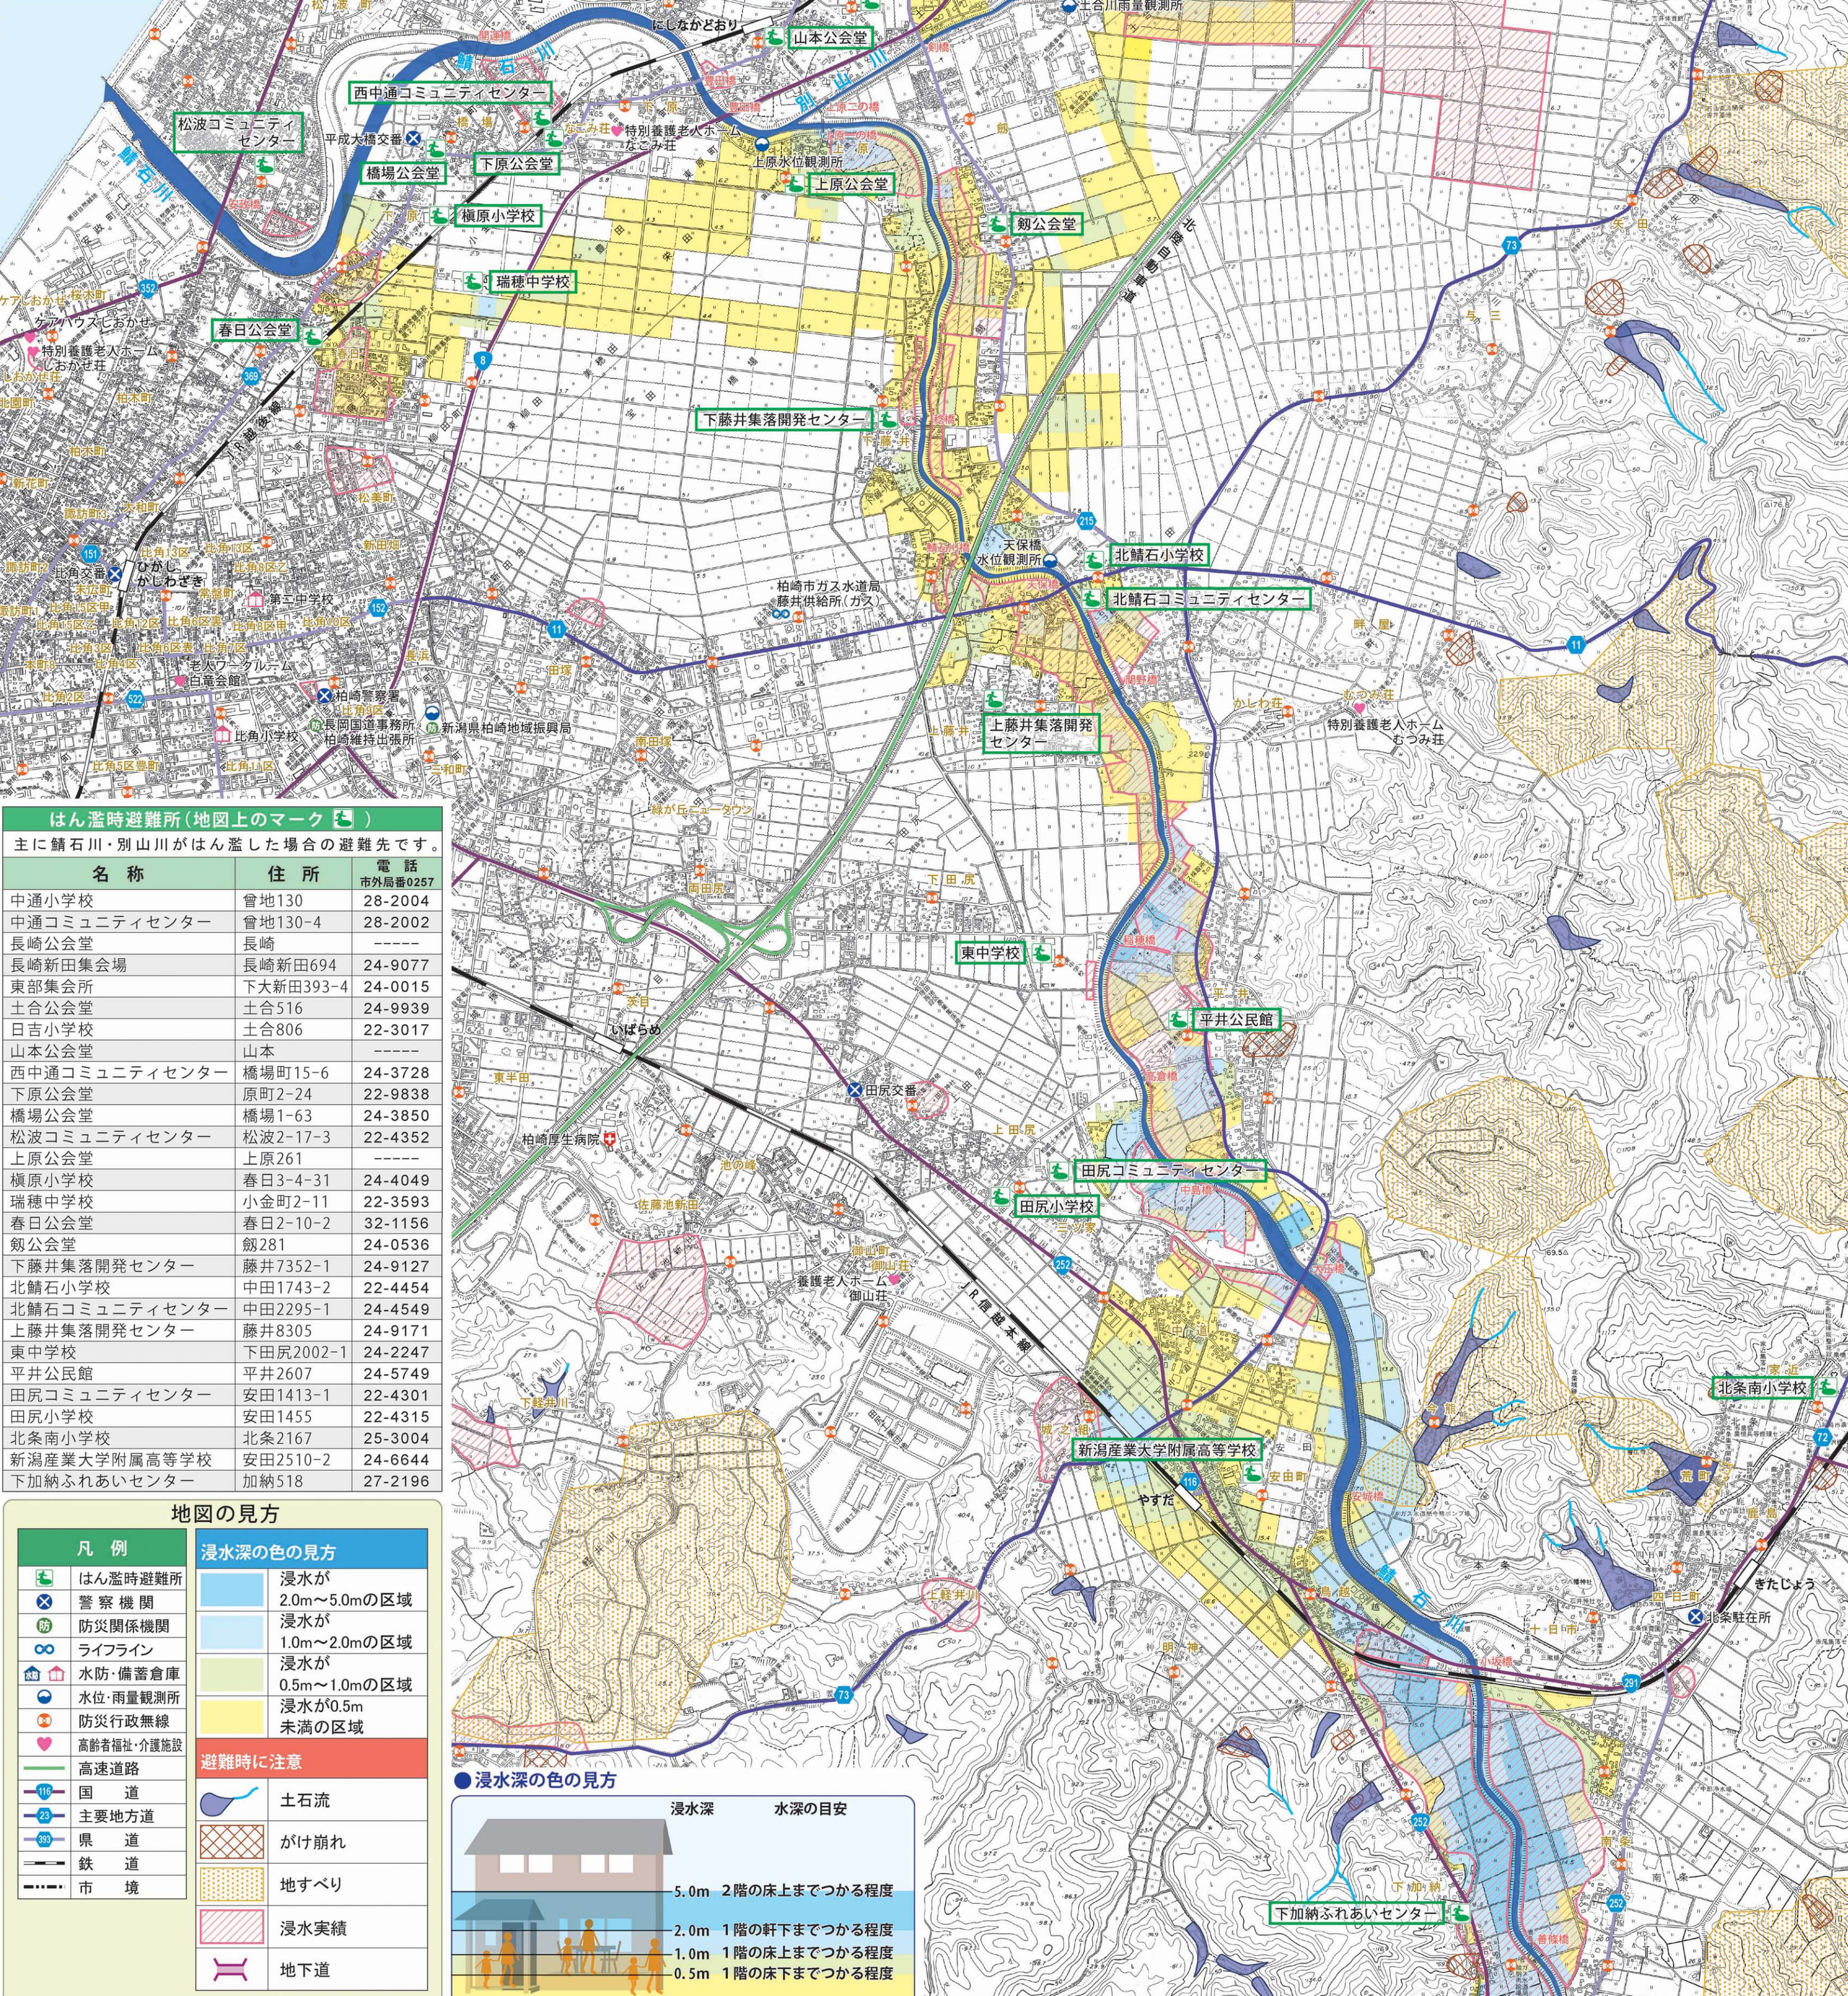
- ◆ 浸水想定区域は、平成17年度に新潟県柏崎地域振興局が作成した「鯖石川水系・鯖石川浸水想定区域図」と「鯖石川水系別山川浸水想定区域図」をもとに図示しています。
- ◆ 浸水想定区域図は、鯖石川・別山川の現在の河川の整備状況で、毎年1%程度の確率で発生すると考えられている大雨(鯖石川・別山川流域の1日間総雨量約200mm)によって、鯖石川・別山川がはん濫した場合を想定して作成されています。
- ◆ 鯖石川・別山川以外の小河川や水路、下水道などからの浸水では、図示した場所以外でも浸水することがありますので、十分に注意してください。
- ◆ 平成7年7月と8月、平成16年7月、平成17年6月の大雨で浸水した区域を、「浸水実績」として、新潟県と柏崎市による調査結果をもとに図示しています。
- ◆ 土砂災害危険区域(土砂崩れ、がけ崩れ、地すべり)は、新潟県と柏崎市が作成した「土砂災害危険区域図」をもとに図示しています。
- ◆ 雨の降り方や土地の状態によっては、土砂災害危険箇所以外の場所でも危険となることがありますので、十分に注意してください。
- ◆ 地形図は、平成14年度に旧西山町が作成したものと、平成8年度、及び平成14年度に柏崎市が作成したものを使用しています。

### ● 浸水深の色の見方

| 浸水深 | 水深の目安 |
| 5.0m | 2階の床上までつかる程度 |
| 2.0m | 1階の軒下までつかる程度 |
| 1.0m | 1階の床上までつかる程度 |
| 0.5m | 1階の床下までつかる程度 |
